CIVIL PROJECTS ENGENHARIA LTDA.

**LAUDO TÉCNICO SOBRE A ESTRUTURA DE
CONCRETO DO HOSPITAL GUILHERME ÁLVARO,
SITUADA NA RUA OSWALDO CRUZ, 197 –
BOQUEIRÃO, SANTOS – SP.**

PRÉDIO DOS AMBULATÓRIOS DO HOSPITAL

MC-CP-20-3312-0

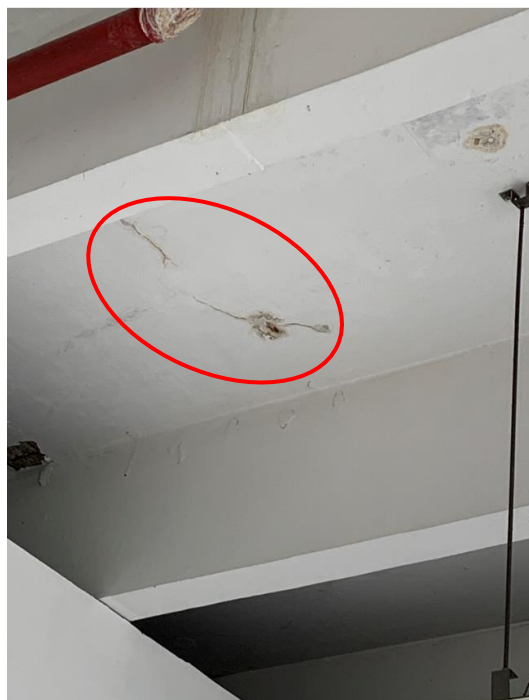
Figura 5 – Trincas na laje do 1º andar

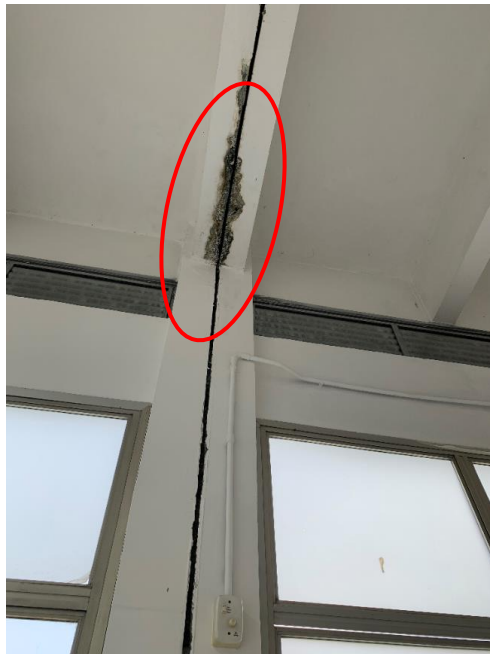
Figura 6 – Infiltração em pilar do 1º andar

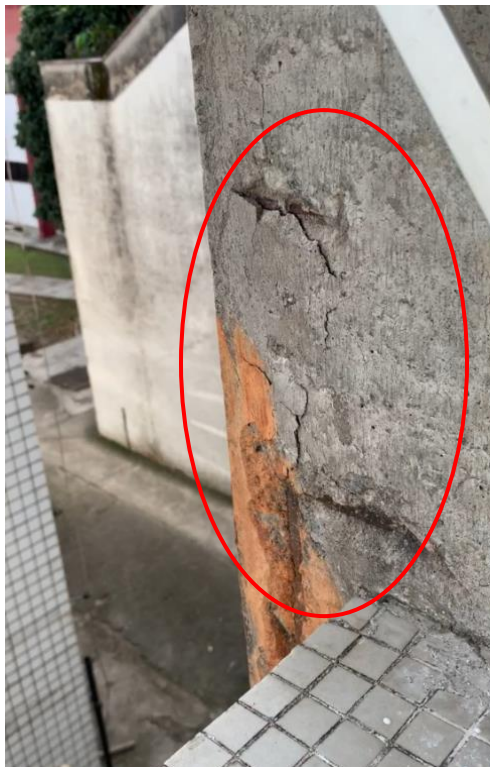
Figura 7 – Armadura exposta e diversas trincas em pilar

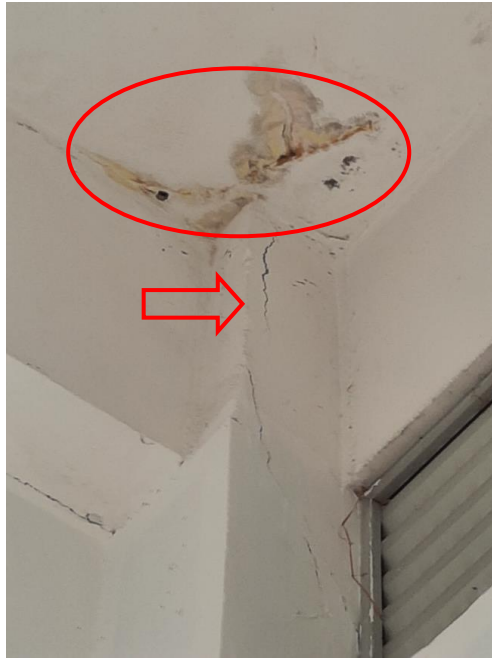
Figura 8 – Infiltração na laje e trincas em pilar do 1º andar

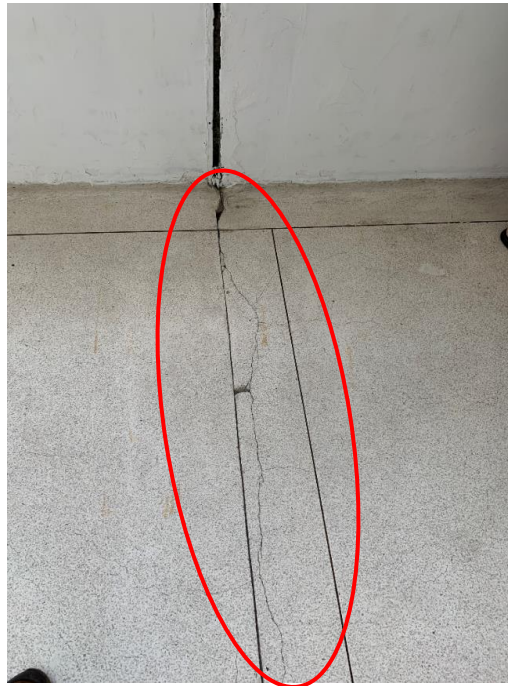
Figura 9 – Trinca no piso do 1º andar

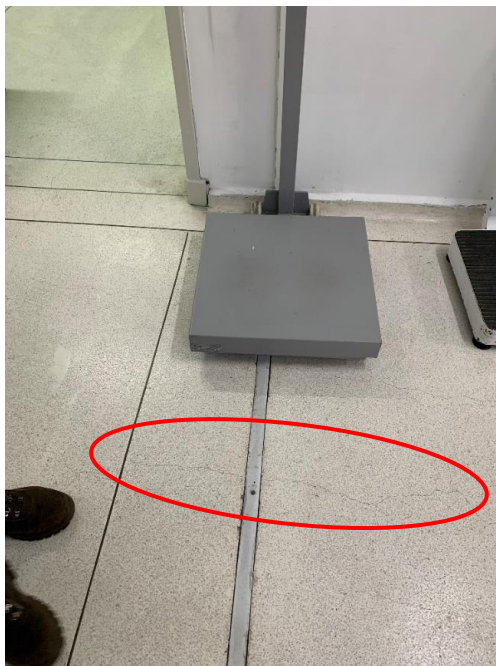
Figura 10 – Trinca no piso do 1º andar

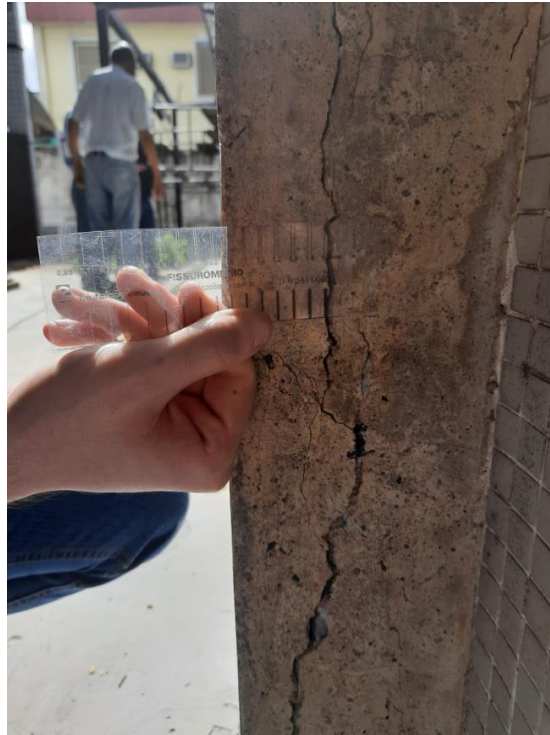
Figura 12 – Trinca em pilar

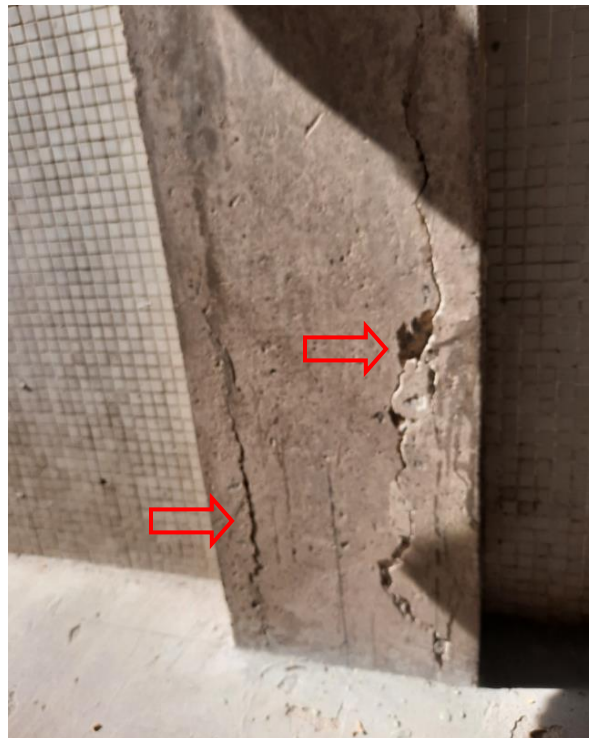
Figura 13 – Trinca e desprendimento de concreto em pilar

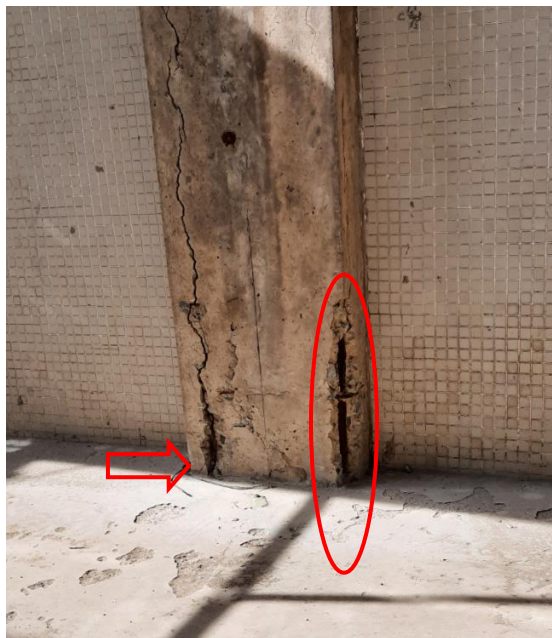
Figura 14 – Trinca e armaduras expostas em pilar

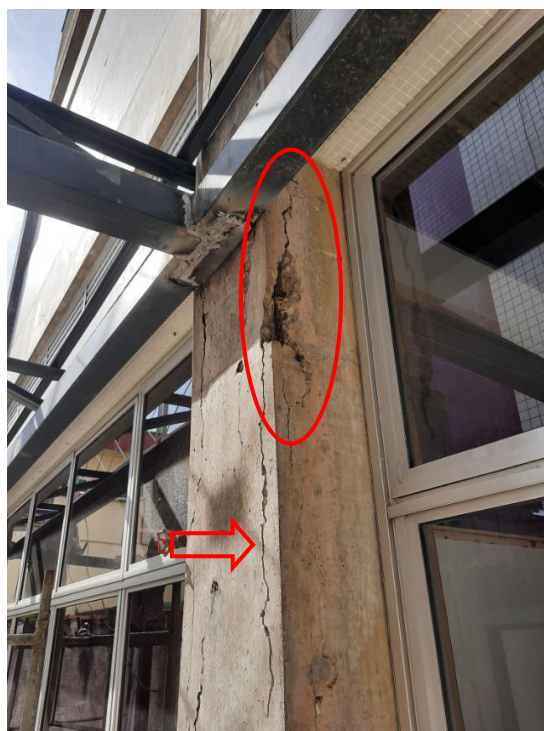
Figura 15 – Trincas, desprendimento de concreto e armadura aparente em pilar

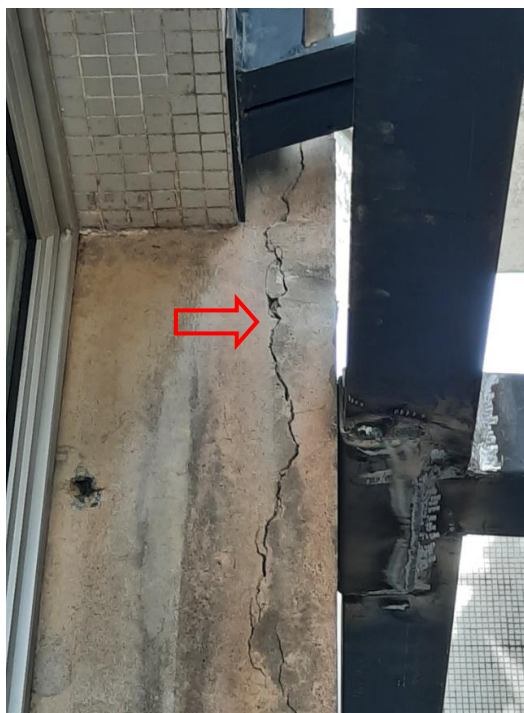
Figura 16 – Trinca em pilar

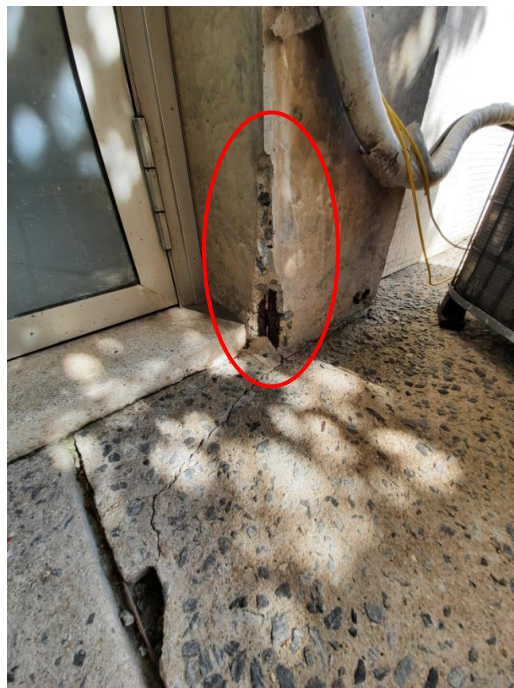
Figura 18 – Base do pilar com desprendimento de concreto e armadura exposta e oxidada

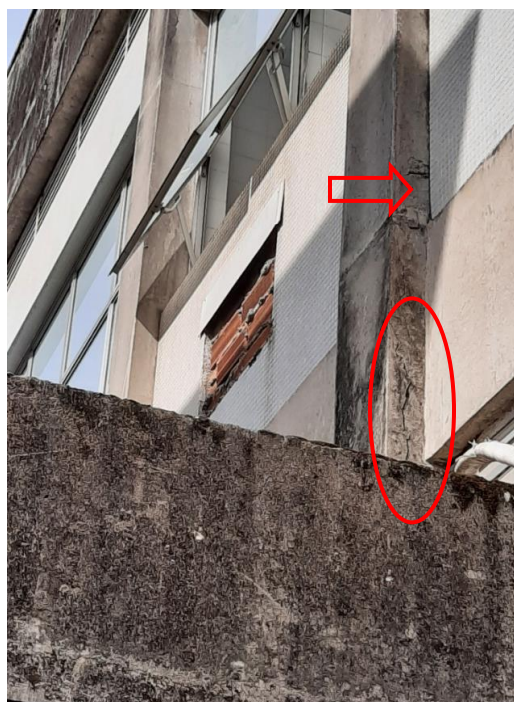
Figura 19 – Trinca e desprendimento de concreto em pilar

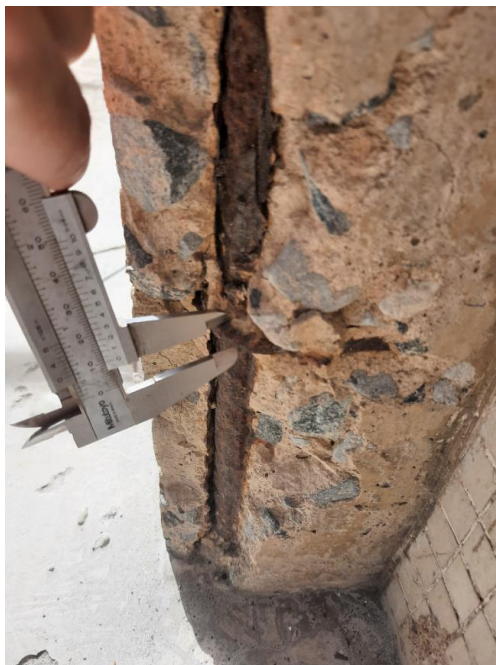
Figura 20 – Verificação da armadura em pilar com armadura exposta

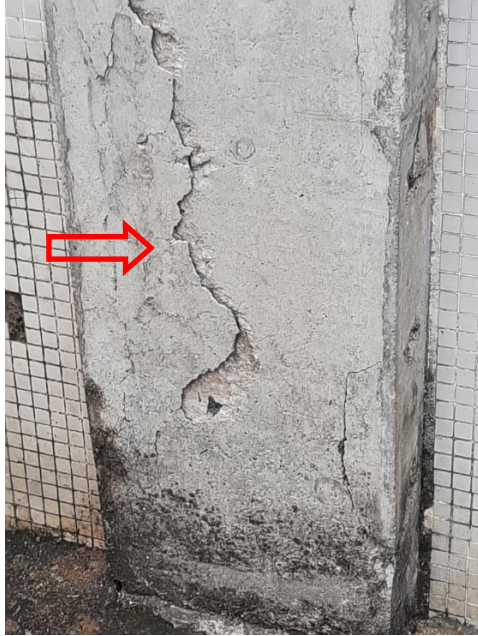
Figura 22 – Pilar com trincas

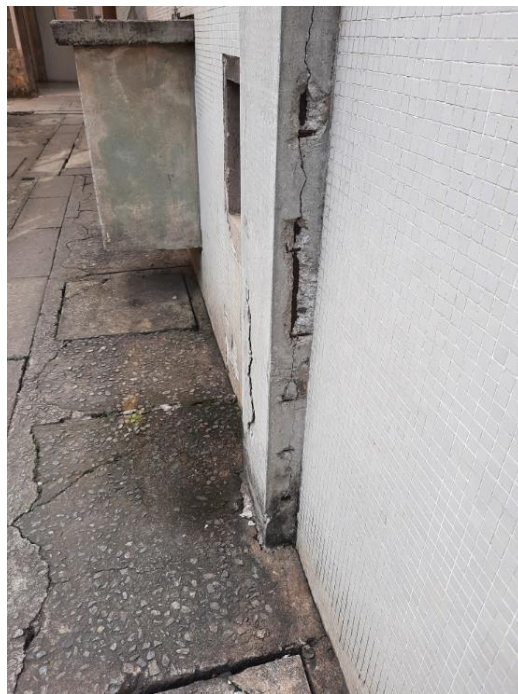
Figura 23– Pilar com armadura exposta e diversas trincas

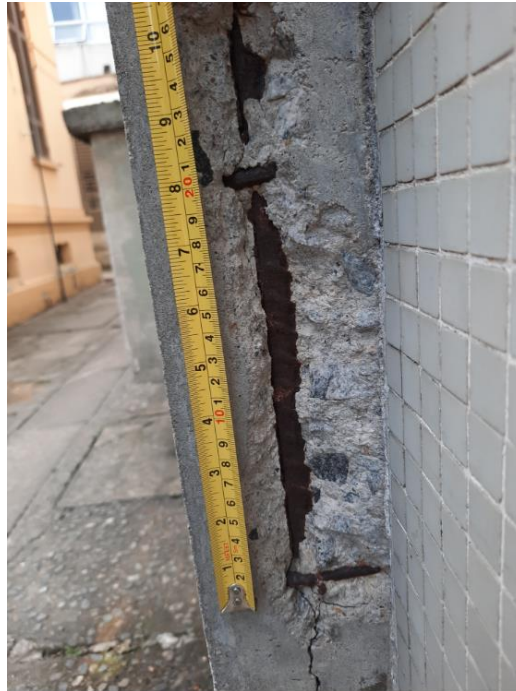
Figura 24 – Verificação da armadura em pilar com armadura exposta

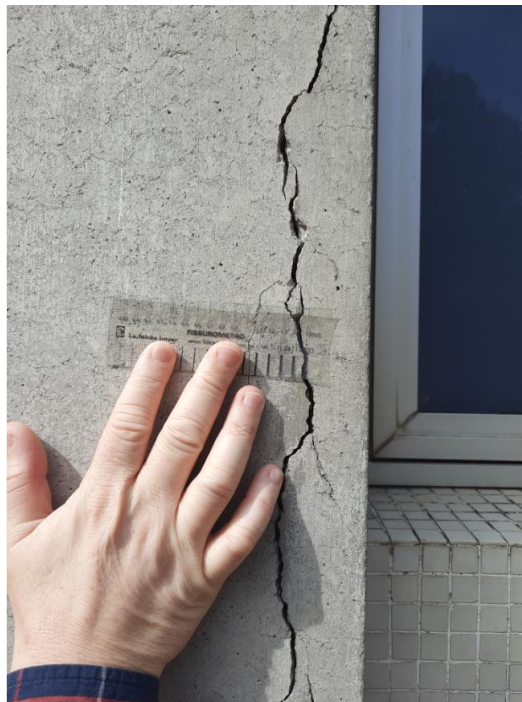
Figura 25– Trinca em pilar com abertura superior a 1,5 mm

A estrutura em questão classifica-se no item b deste parágrafo, portanto apresenta uma tolerância de 0,3 mm para abertura de fissura. Fissuras com abertura acima deste limite devem ser corrigidas. Na vistoria, identificou-se,

conforme citado, fissuras com aberturas bem superiores ao indicado pela norma, portanto estas fissuras devem ser tratadas com um procedimento adequado.

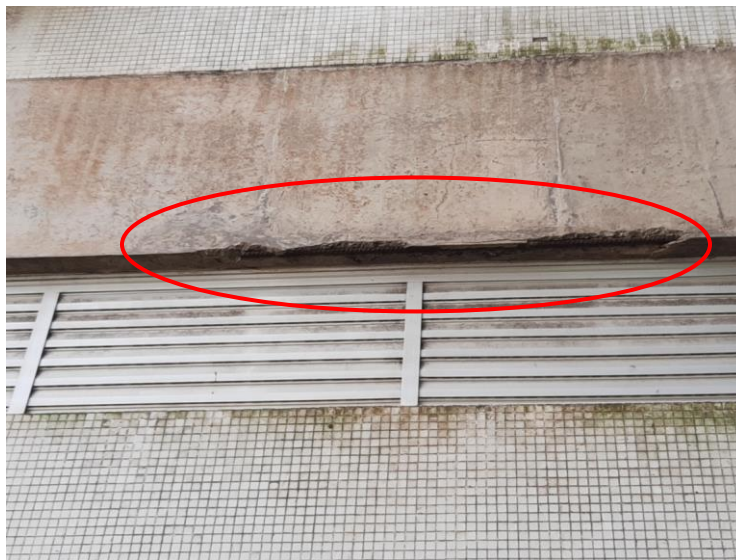
Figura 27 – Viga com armadura exposta

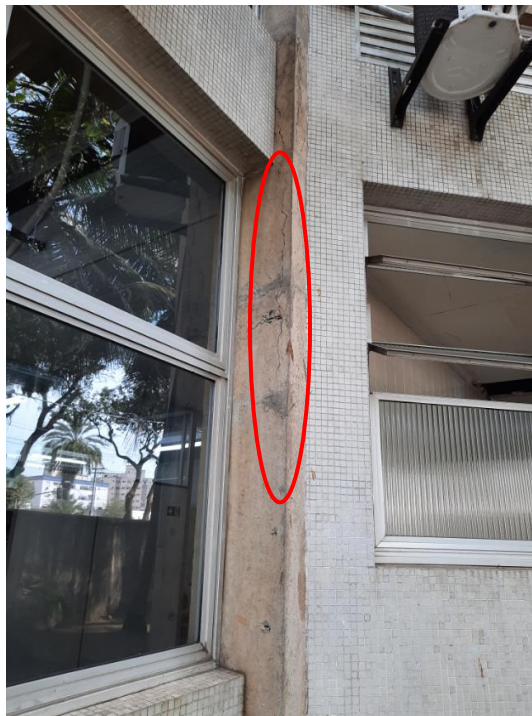
Figura 28 – Pilar com trincas e armadura exposta

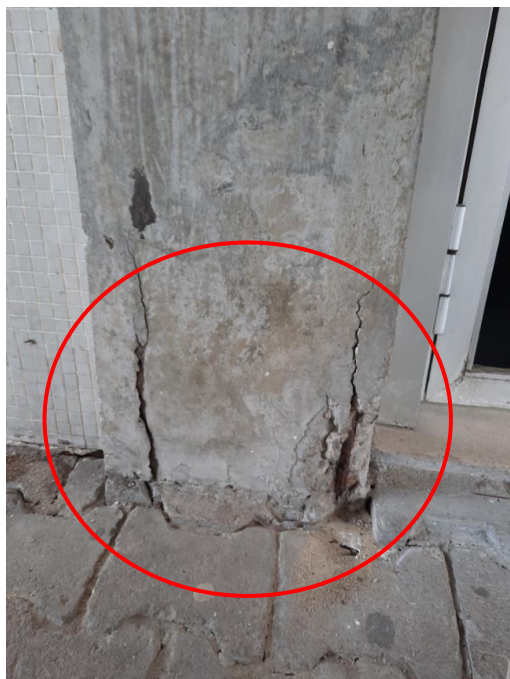
Figura 29 – Pilar com trincas e armadura exposta

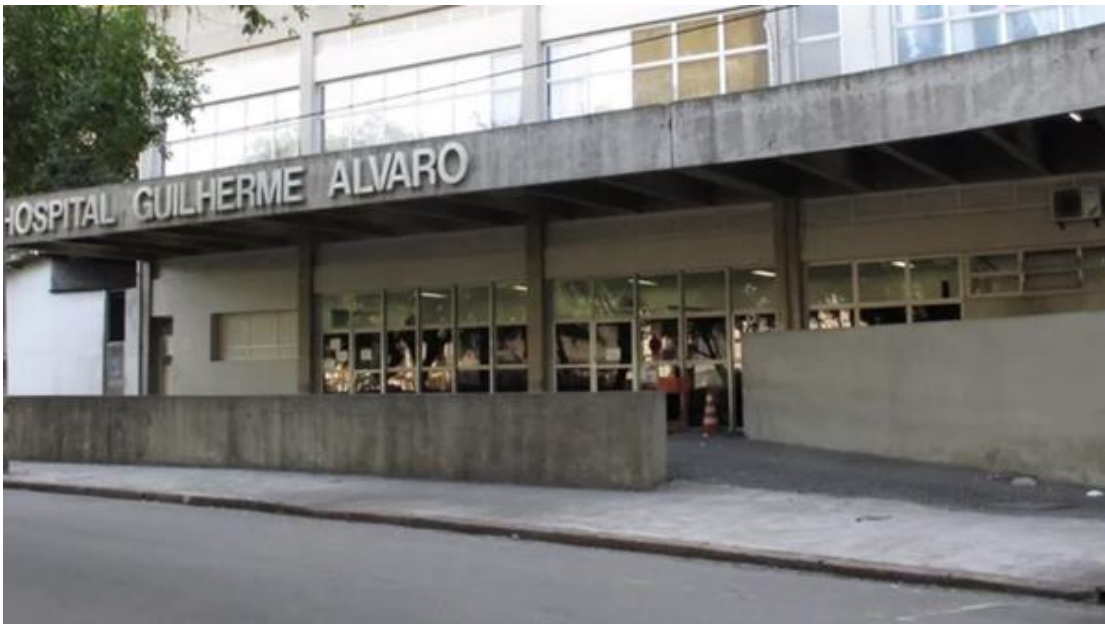
Uma situação especial que foi constatada é que as estruturas que suportam a marquise (pilares e vigas) encontram-se em elevado estado de degradação. Nas Figuras 30 a 38 são mostradas imagens dessas estruturas e das patologias nelas observadas.

Figura 30 – Vista geral da marquise do prédio vistoriado

No que tange a marquise (Figura ao lado – Fig. 38), entende-se por suas características estruturais que é necessário interditar o tráfego de pedestres sob as mesmas ou realizar um escoramento ao longo de seu comprimento para se evitar um acidente eventualmente provocado por um colapso devido ao seu elevado grau de deterioração. Após essa ação proceder o processo de recuperação estrutural da mesma.

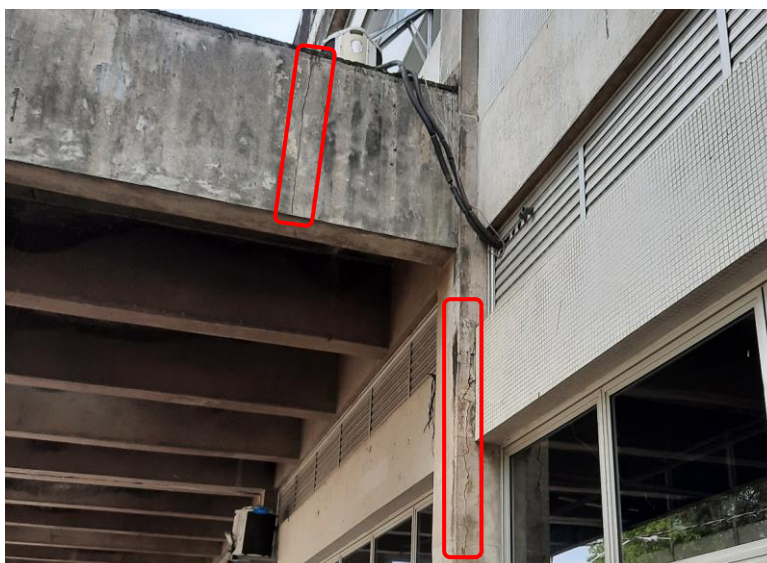
Figura 32 – Trincas na marquise e no pilar

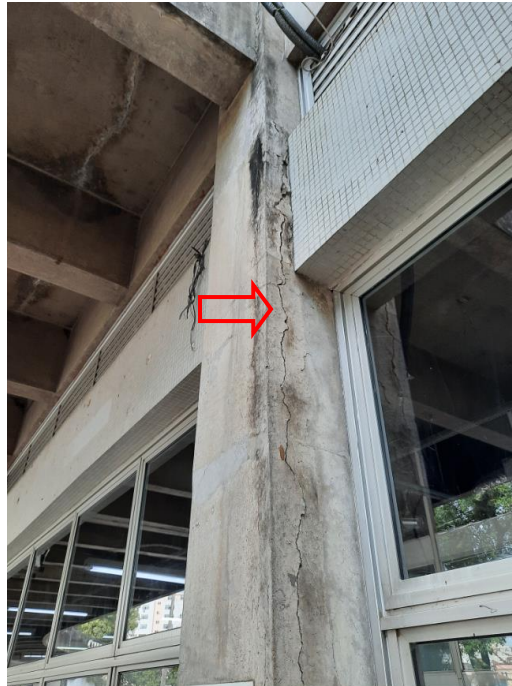
Figura 33 – Trinca em pilar da fachada

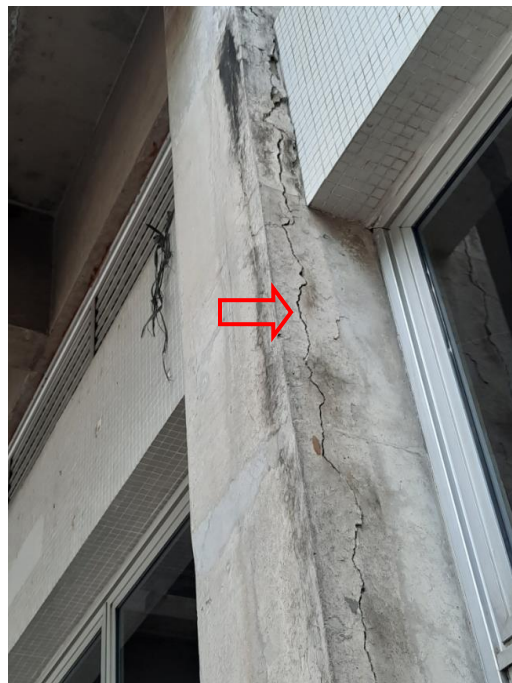
Figura 34 – Trinca em pilar da fachada

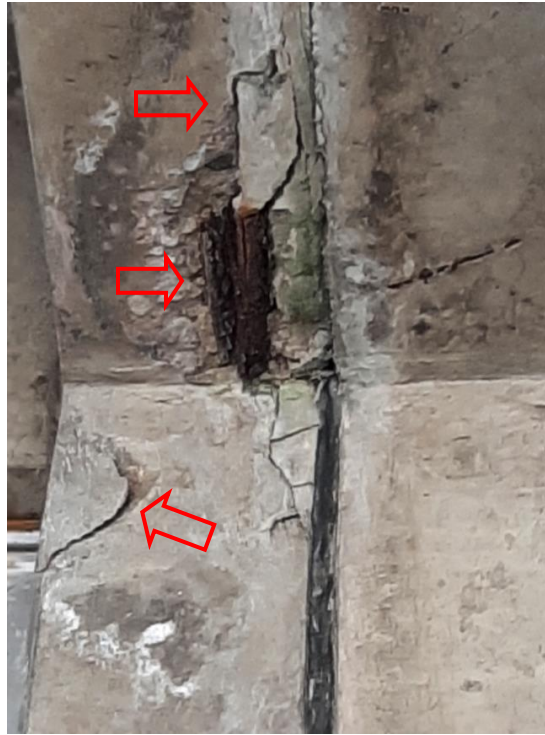
Figura 35 – Armadura exposta, diversas trincas e eflorescência (manchas brancas)

Observa-se ainda nas Figuras 35 e 37 a ocorrência de manchas brancas na superfície das estruturas. Estas são denominadas tecnicamente de eflorescências. Este fenômeno ocorre frequentemente na superfície de concreto quando a água tem possibilidade de percolar através do material. De forma intermitente ou contínua, ou quando uma face exposta sofre o processo de umedecimento e molhagem de forma alternada.

As eflorescências consistem no depósito de sais que são lixiviados para fora do concreto, cristalizam-se após a evaporação da água que as transportou ou pela interação com o dióxido de carbono da atmosfera. O sal que geralmente é encontrado em maior proporção é o carbonato de cálcio.

As eflorescências prejudicam a estética, porém por si só não constituem um problema específico de durabilidade; no entanto, indicam que existem processos de solubilização e transporte de sais a partir do interior da massa, revelando fenômenos de lixiviação. Isto pode levar a um aumento de porosidade, diminuindo a resistência, aumentando a permeabilidade, tornando o concreto mais vulnerável a outros ataques e conseqüentemente afetando indiretamente a durabilidade.

Observados pontos de eflorescência na estrutura de concreto, os mesmos devem ser corrigidos. Um tratamento indicado é primeiramente eliminar a infiltração de água e posteriormente realizar um lixamento e acabamento da área aplicando também uma tinta hidrofugante para diminuir a permeabilidade superficial do concreto.

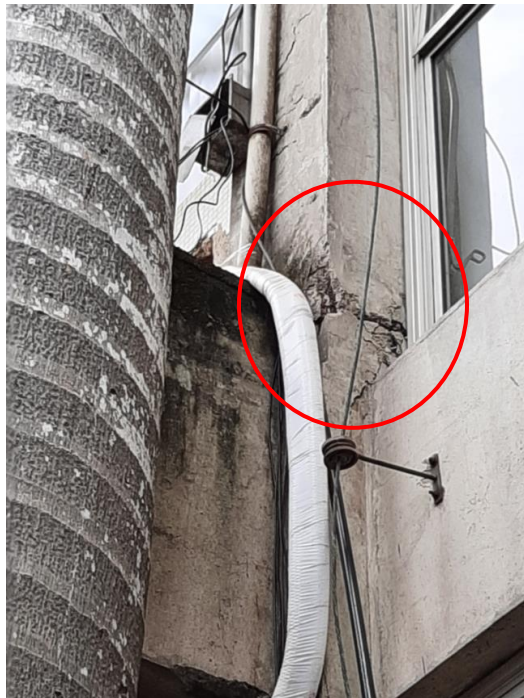
Figura 36 – Rachadura em pilar da marquise

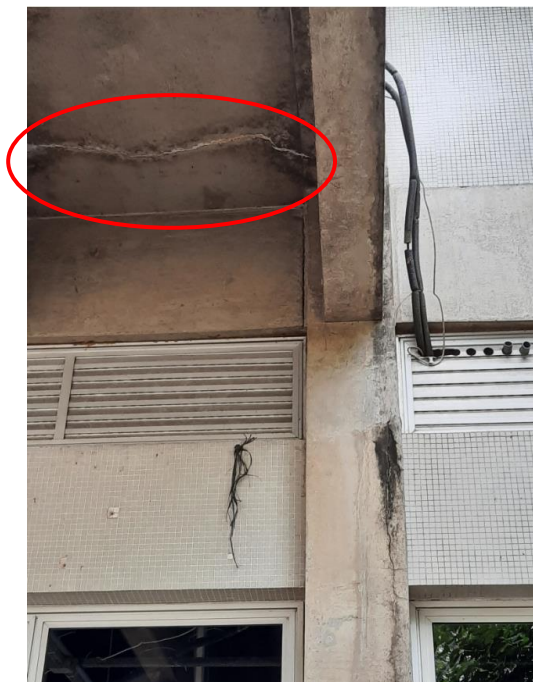
Figura 37 – Trinca na marquise com eflorescência (manchas brancas)

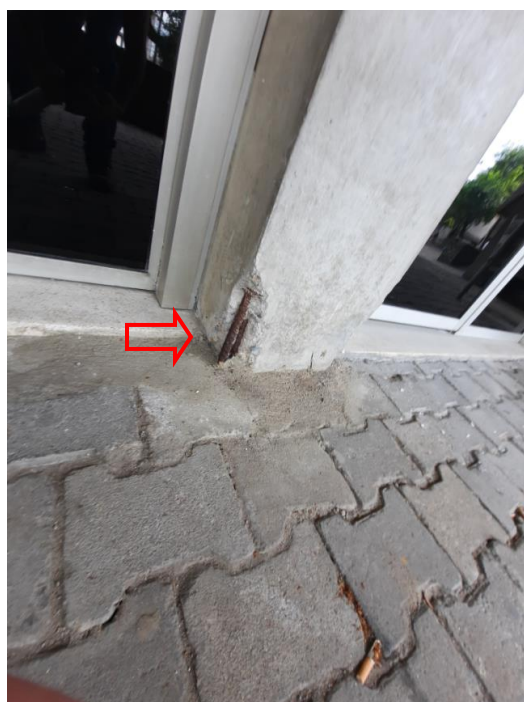
Figura 38 – Armadura exposta na base do pilar

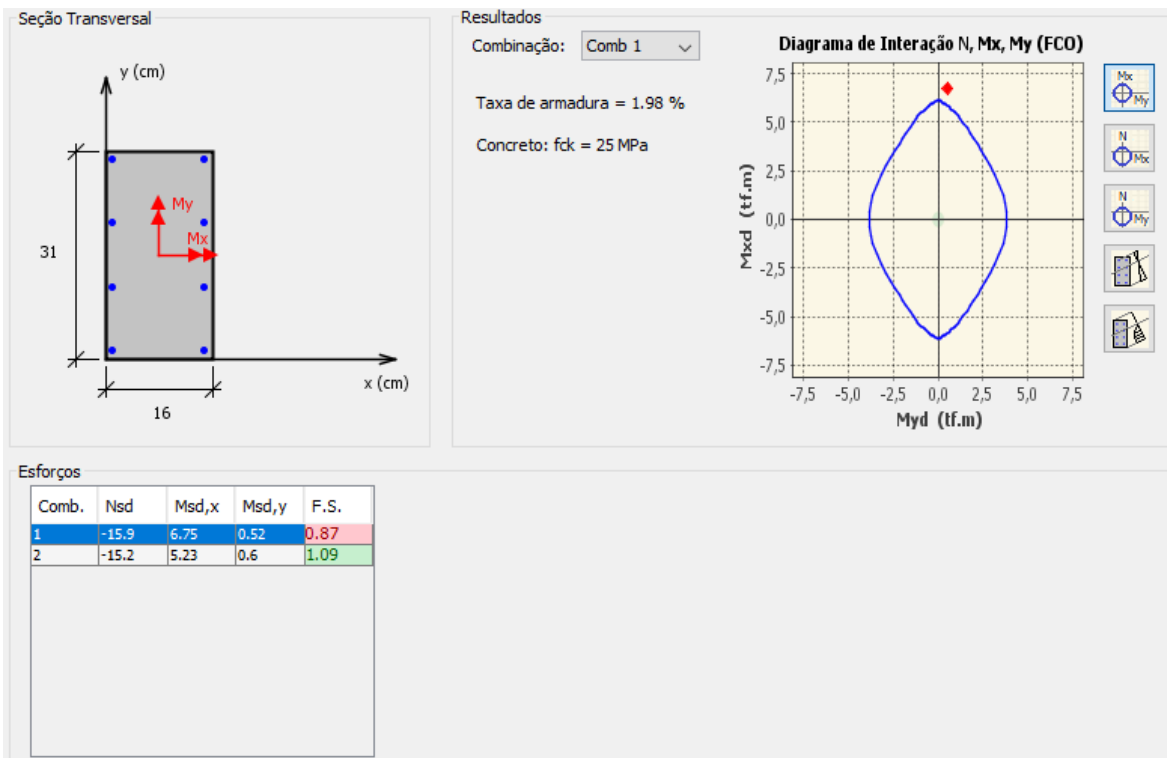
Figura 57 – Verificação do pilar 20x35 degradado.

Pode-se observar na Figura 57 que o pilar apresenta um coeficiente de segurança inferior ao prescrito pelas normas adotadas, o que demonstra que o processo de deterioração já interferiu de forma significativa na segurança estrutural da edificação. Torna-se necessário a realização de um processo de recuperação estrutural.
