**LAUDO TÉCNICO SOBRE A ESTRUTURA DO  
HOSPITAL GUILHERME ÁLVARO, SITUADA NA  
RUA OSWALDO CRUZ, 197 – BOQUEIRÃO,  
SANTOS – SP.**

**PRÉDIO PAVILHÃO IV**

**MC-CP-20-3313-0**

**20/07/20**

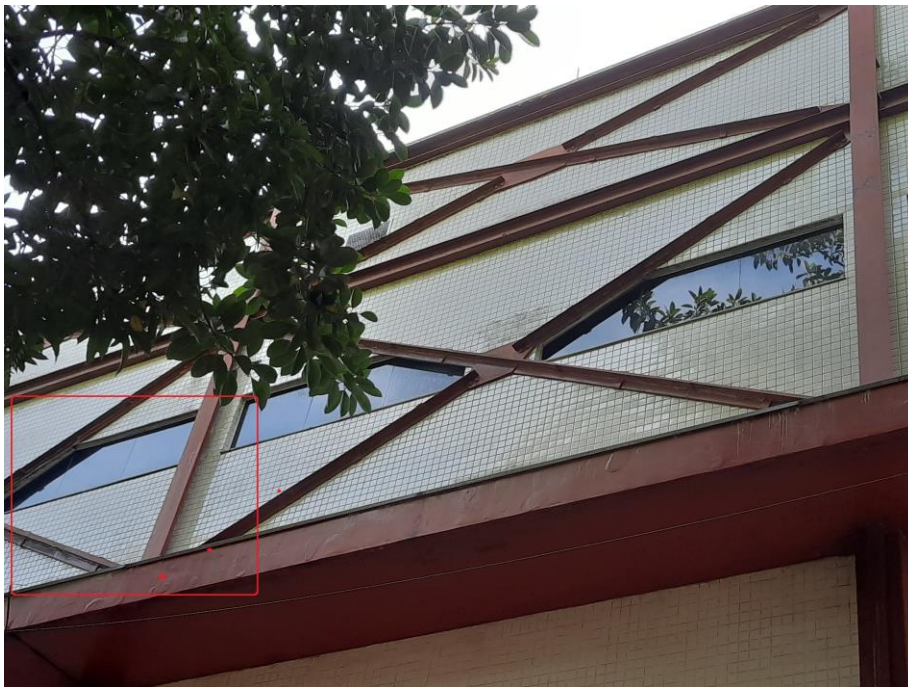
Figura 6 – Contraventamento metálico com um leve processo de oxidação

No caso, os perfis metálicos em contato com o meio ambiente tende a se oxidar pela presença de  $O_2$  e  $H_2O$ , da atmosfera, começando pela superfície do metal até a sua total deterioração (esse processo de oxidação visualmente é caracterizado por aspecto enferrujado – cor marrom da peça - e popularmente conhecido como ferrugem). Algumas soluções reduzem ou mesmo eliminam a velocidade da corrosão, entre elas podemos sugerir a utilização de aços resistentes à corrosão atmosférica, aplicação de zincagem (galvanização) e pintura. O processo de oxidação ainda é recente e não provocou danos significativos na estrutura. A oxidação deve ser tratada conforme descrito no Anexo I. Já as vegetações, as mesmas devem ser removidas e aplicada pintura adequada nas estruturas.

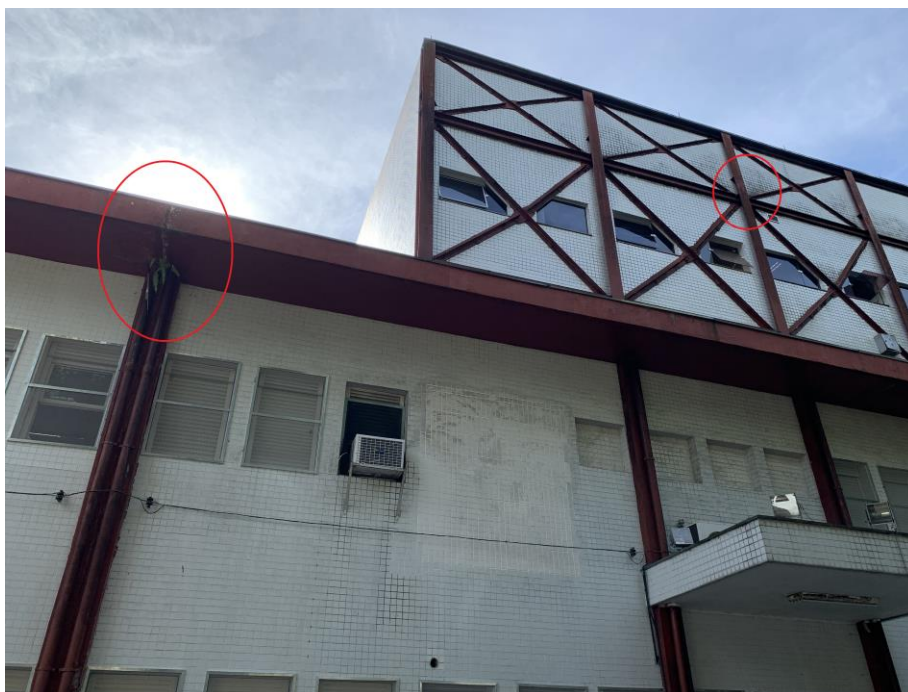
Figura 7 – Vegetação na junta de dilatação

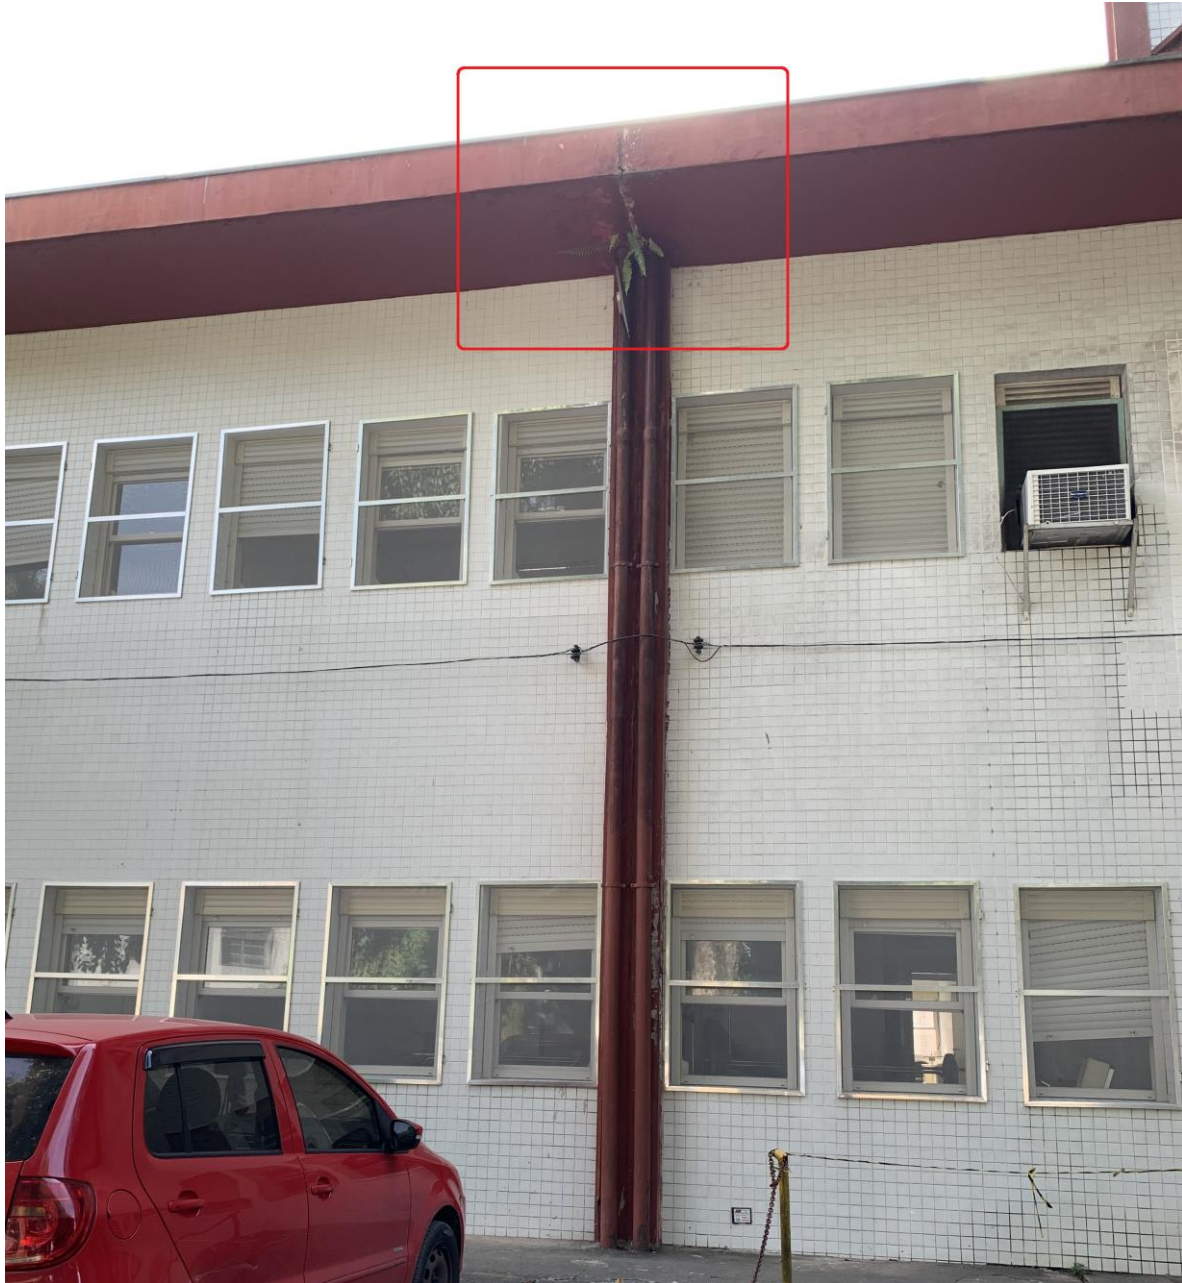
Figura 8 – Vegetação na junta de dilatação

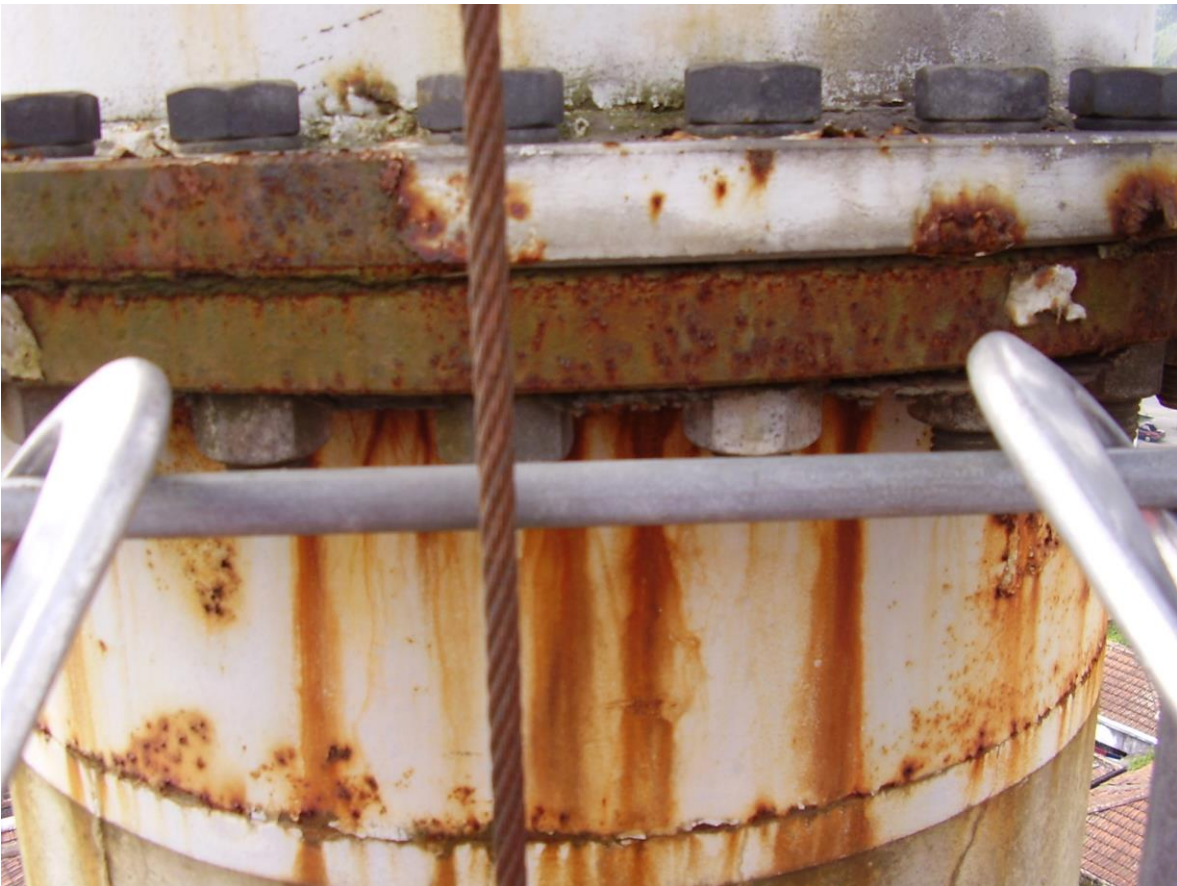
**Figura 1** – Exemplo de Oxidação no Flange (sugere-se o tratamento)

O reparo dos acessórios metálicos poderá ser executado utilizando o primer convertidor de ferrugem (P.C.F.). O P.C.F. torna desnecessária a remoção total da ferrugem, que é aproveitada quimicamente e transformada num fundo anticorrosivo, sobre o qual é preciso somente aplicar uma tinta de acabamento. A ferrugem fica assim convertida num fundo protetor e duro, não requerendo o uso de outros fundos.

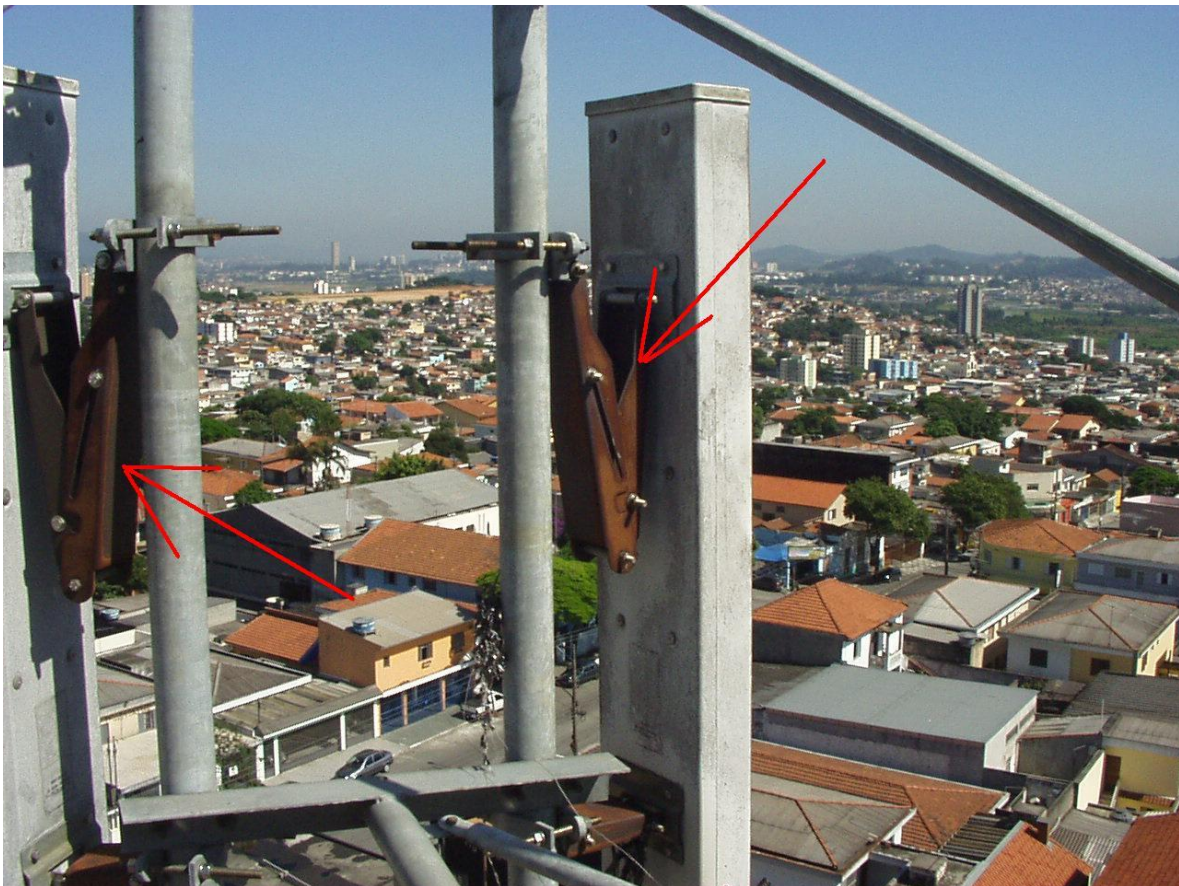
**Figura 2** – Exemplo de Oxidação na Peça Metálica de Regulagem Zenital das Antenas de RF (sugere-se o tratamento)

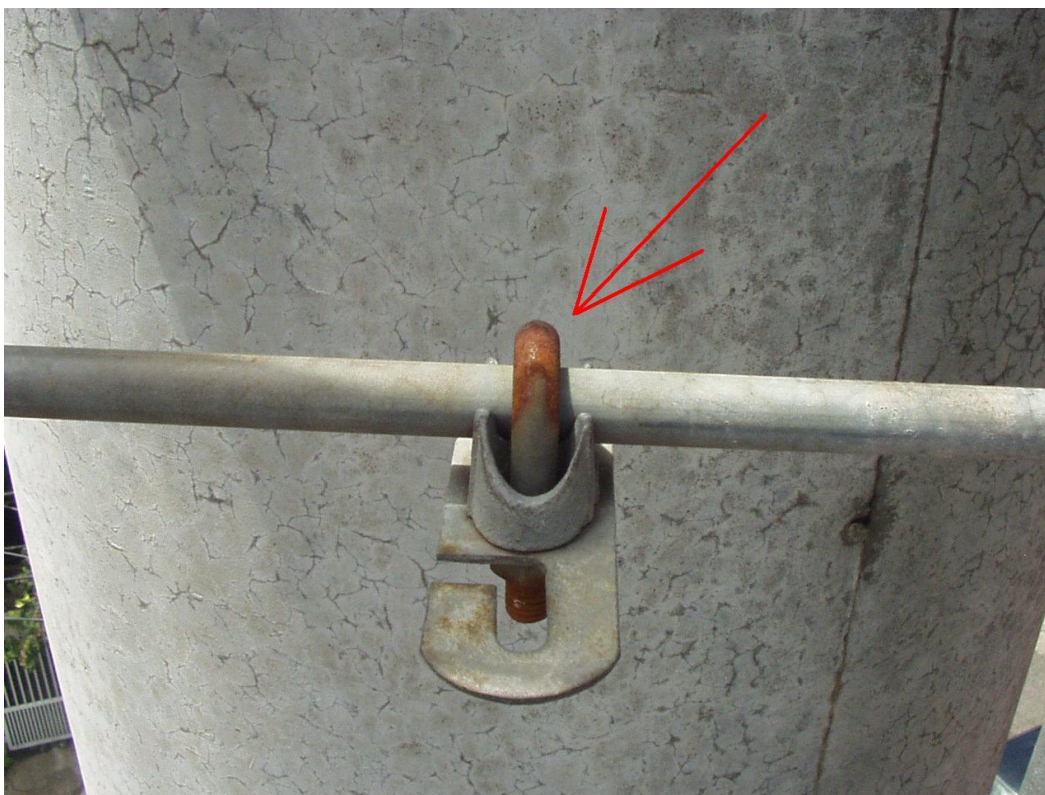
**Figura 3** – Exemplo de Oxidação no Grampo “U” de Fixação do Cabo Trava-Quedas (sugere-se a troca)

No caso de oxidação em cabos e grampos, sugere-se a troca dos mesmos.
