CIVIL PROJECTS ENGENHARIA LTDA.

**LAUDO TÉCNICO SOBRE A ESTRUTURA DE
CONCRETO DO HOSPITAL GUILHERME ÁLVARO,
SITUADA NA RUA OSWALDO CRUZ, 197 –
BOQUEIRÃO, SANTOS – SP.**

PRÉDIO DOS AMBULATÓRIOS DO HOSPITAL

MC-CP-20-3312-0

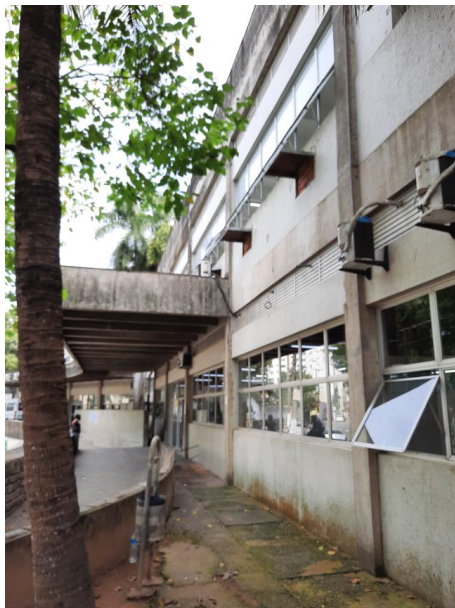
Figura 31 – Vista lateral da marquise do prédio vistoriado

Uma situação especial que foi constatada é que as estruturas que suportam a marquise (pilares e vigas) encontram-se em elevado estado de degradação. Nas Figuras 30 a 38 são mostradas imagens dessas estruturas e das patologias nelas observadas.

- Em relação às marquises do edifício, é necessário interditar o tráfego de pedestres sob as mesmas ou realizar um escoramento ao longo de seu comprimento para se evitar um acidente eventualmente provocado por um colapso devido ao seu elevado grau de deterioração; após essa ação, proceder o processo de recuperação estrutural da mesma;

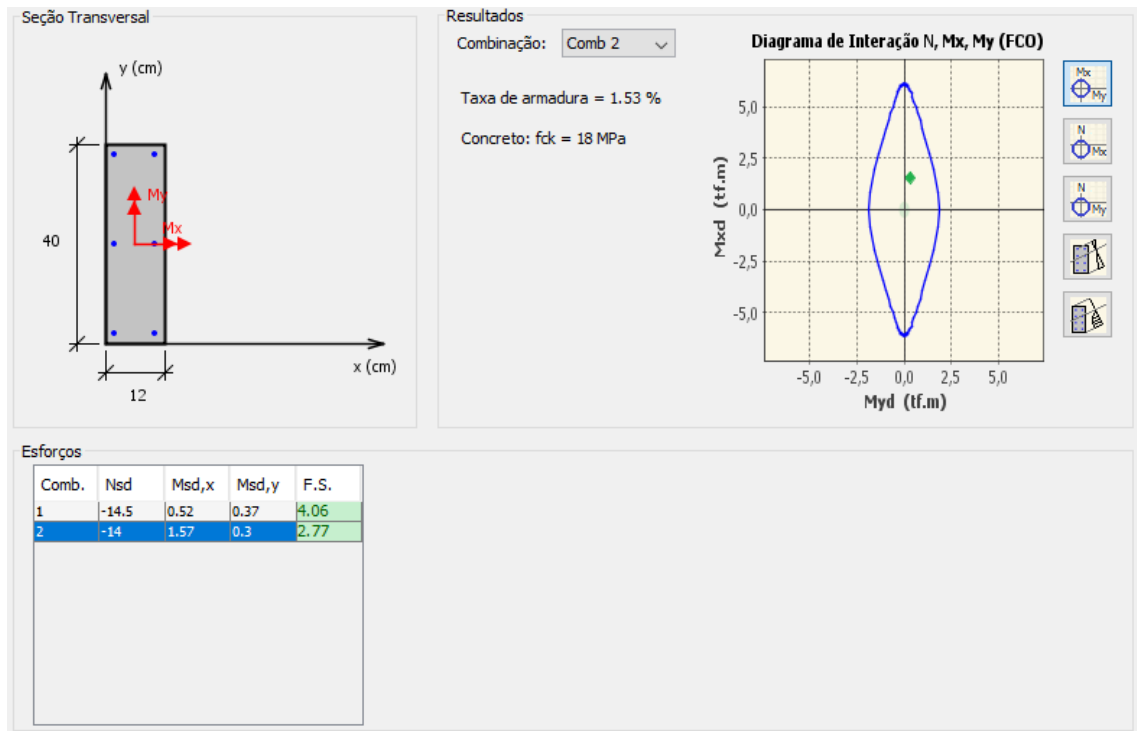
Figura 43 – Verificação do pilar 12x40

Por todas as verificações mostradas nas Figuras 43 a 56 observa-se que o projeto originalmente realizado atende com segurança aos carregamentos aplicados.

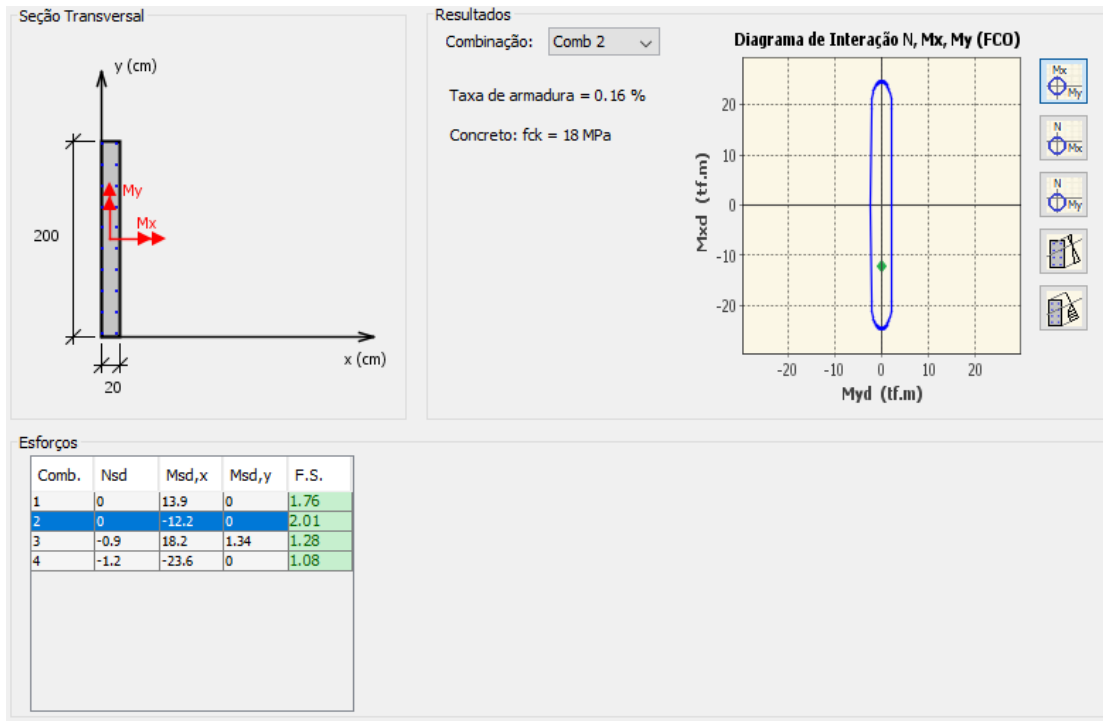
Figura 53 – Verificação da viga 20-15/200

Para a viga com seção variável de 20-15/200, foi considerado uma viga 20/200 na verificação, que é a seção crítica.
