HOSPITAL REGIONAL DR. LEOPOLDO BEVILACQUA

MAPEAMENTO DE LAVATÓRIOS CIRÚRGICOS EM AÇO INOX LC01 e LC03

PROJETO DE ARQUITETURA

H-040 AR-62

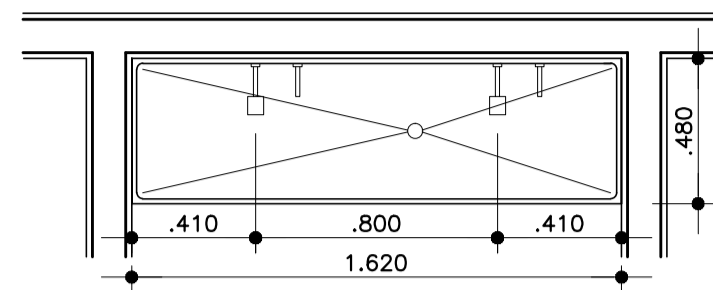
PLANTA  
ESC. 1:25

LCA 01 LAVABO CIRÚRGICO DE AÇO INOX  
QUANTIDADE: 01 - PROCEDIMENTOS INVASIVOS (TÉRREO)

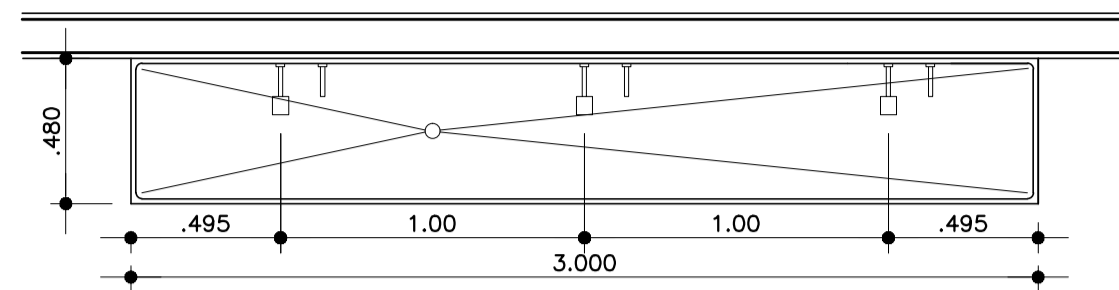
PLANTA  
ESC. 1:25

LCA 02 LAVABO CIRÚRGICO DE AÇO INOX  
QUANTIDADE: 01 - CENTRO CIRÚRGICO (1º PAVIMENTO)

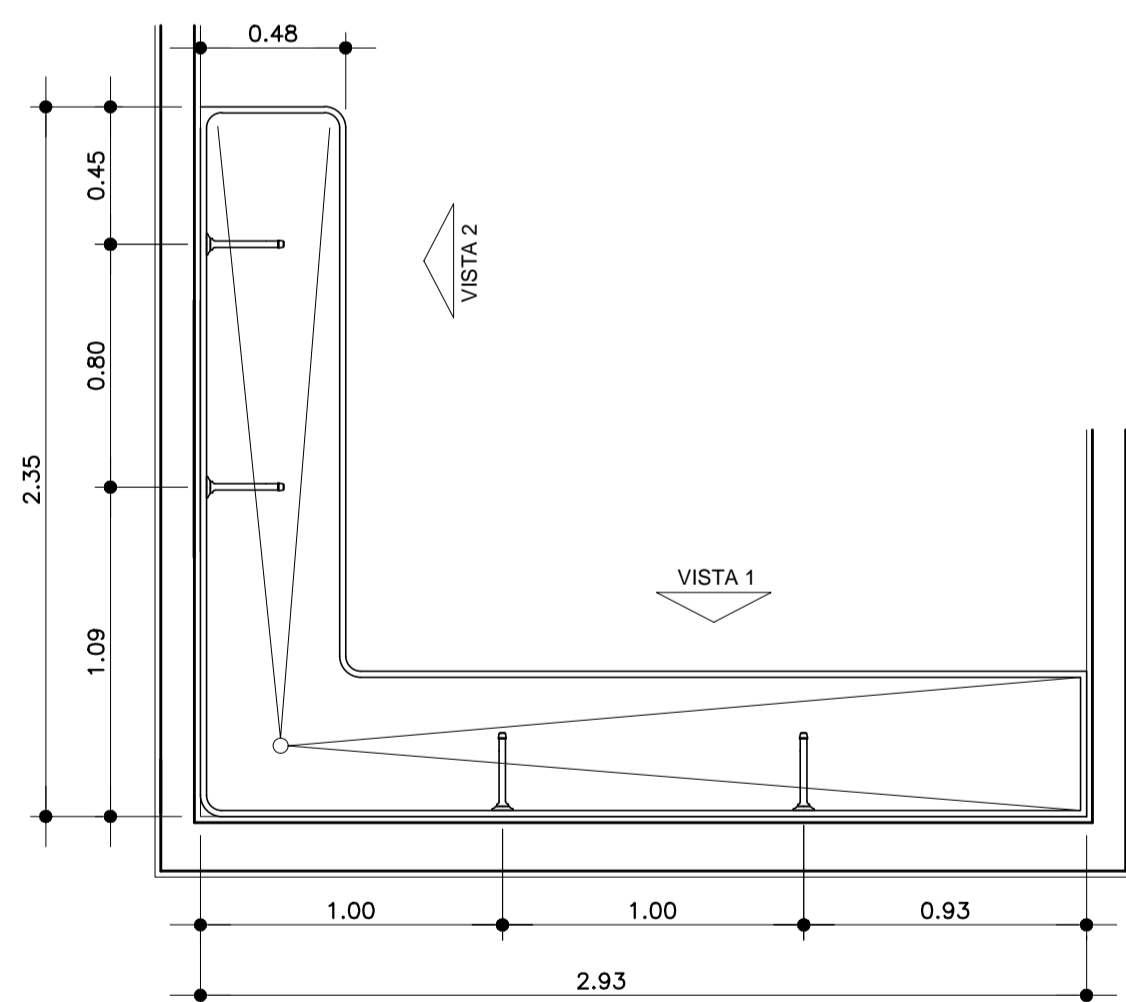
PLANTA  
ESC. 1:25

LCA 03 LAVABO CIRÚRGICO DE AÇO INOX  
QUANTIDADE: 01 - CENTRO CIRÚRGICO (1º PAVIMENTO)
